2022 年 11 月

株式会社村田製作所  
医療・ヘルスケア機器統括部

## セラミック電気温灸器の消毒方法上の注意に関するお知らせ

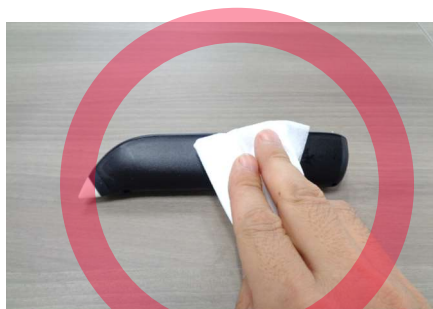
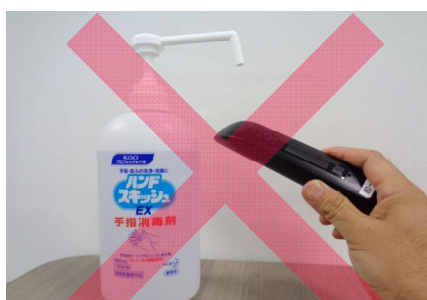
消毒の際には消毒用アルコールを布に含ませて軽くふく程度とし、消毒液がねじ穴の中に流れ込まないように注意してください。

消毒用アルコールを直接吹きかけるようなことは避けてください。

**塩化ベンザルコニウムを含む消毒液は使用しないでください。**

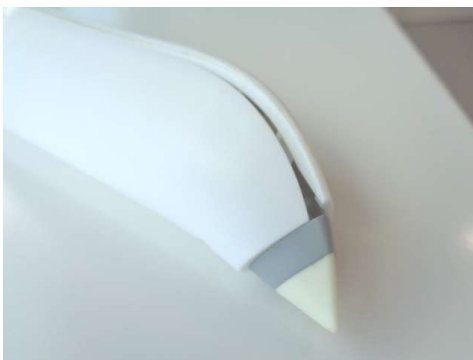
### 筐体固定部の破損

筐体の上部と下部をつなぐ樹脂が腐食し、破損する事象が発生しています。

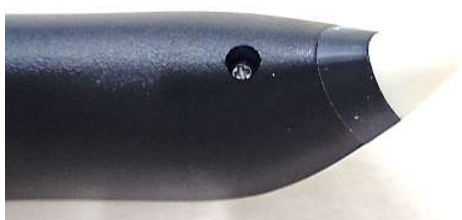
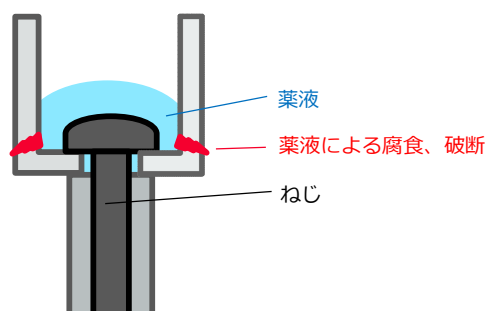
### 原因

塩化ベンザルコニウムを含む消毒液が、筐体裏側のねじ穴部に入り込み、樹脂を腐食させます。

※ 塩化ベンザルコニウムは界面活性剤の一種です。オスバン、チアミール、ほか多くの商品に含まれています。
